“Achtung, leuchtende Kröten!”

Erhebungen zur Effizienz der Amphibienschutzanlage Kirchberg/Raab

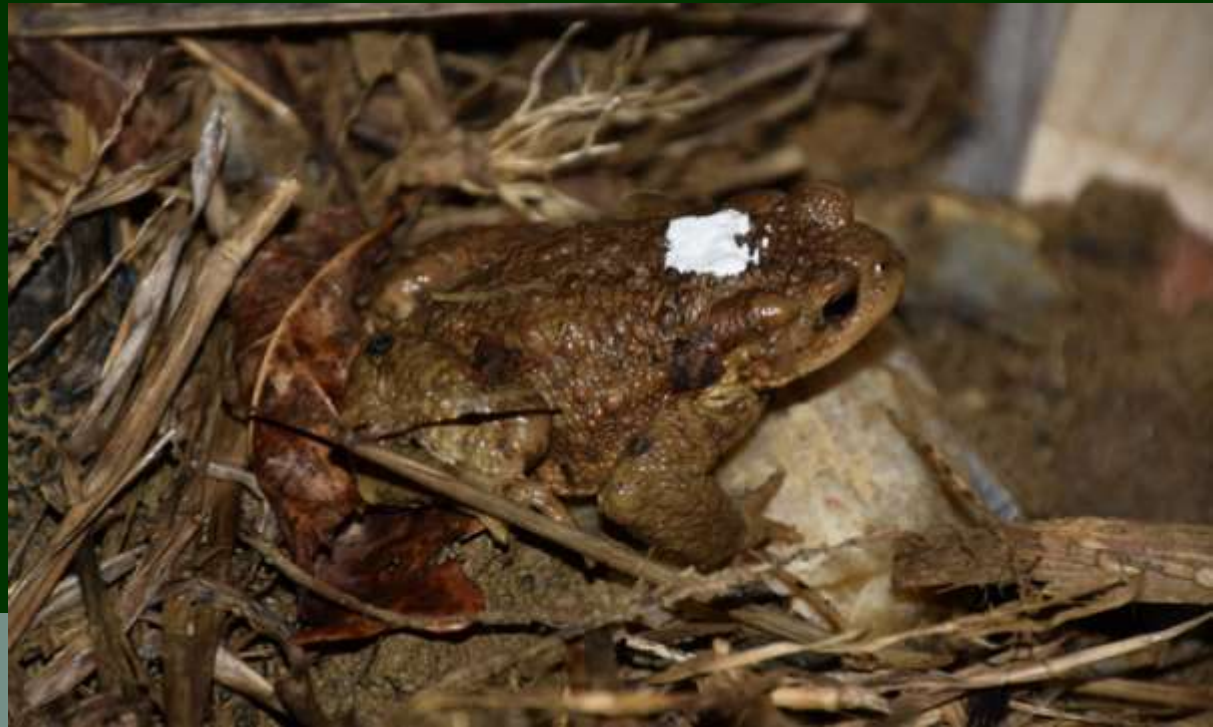
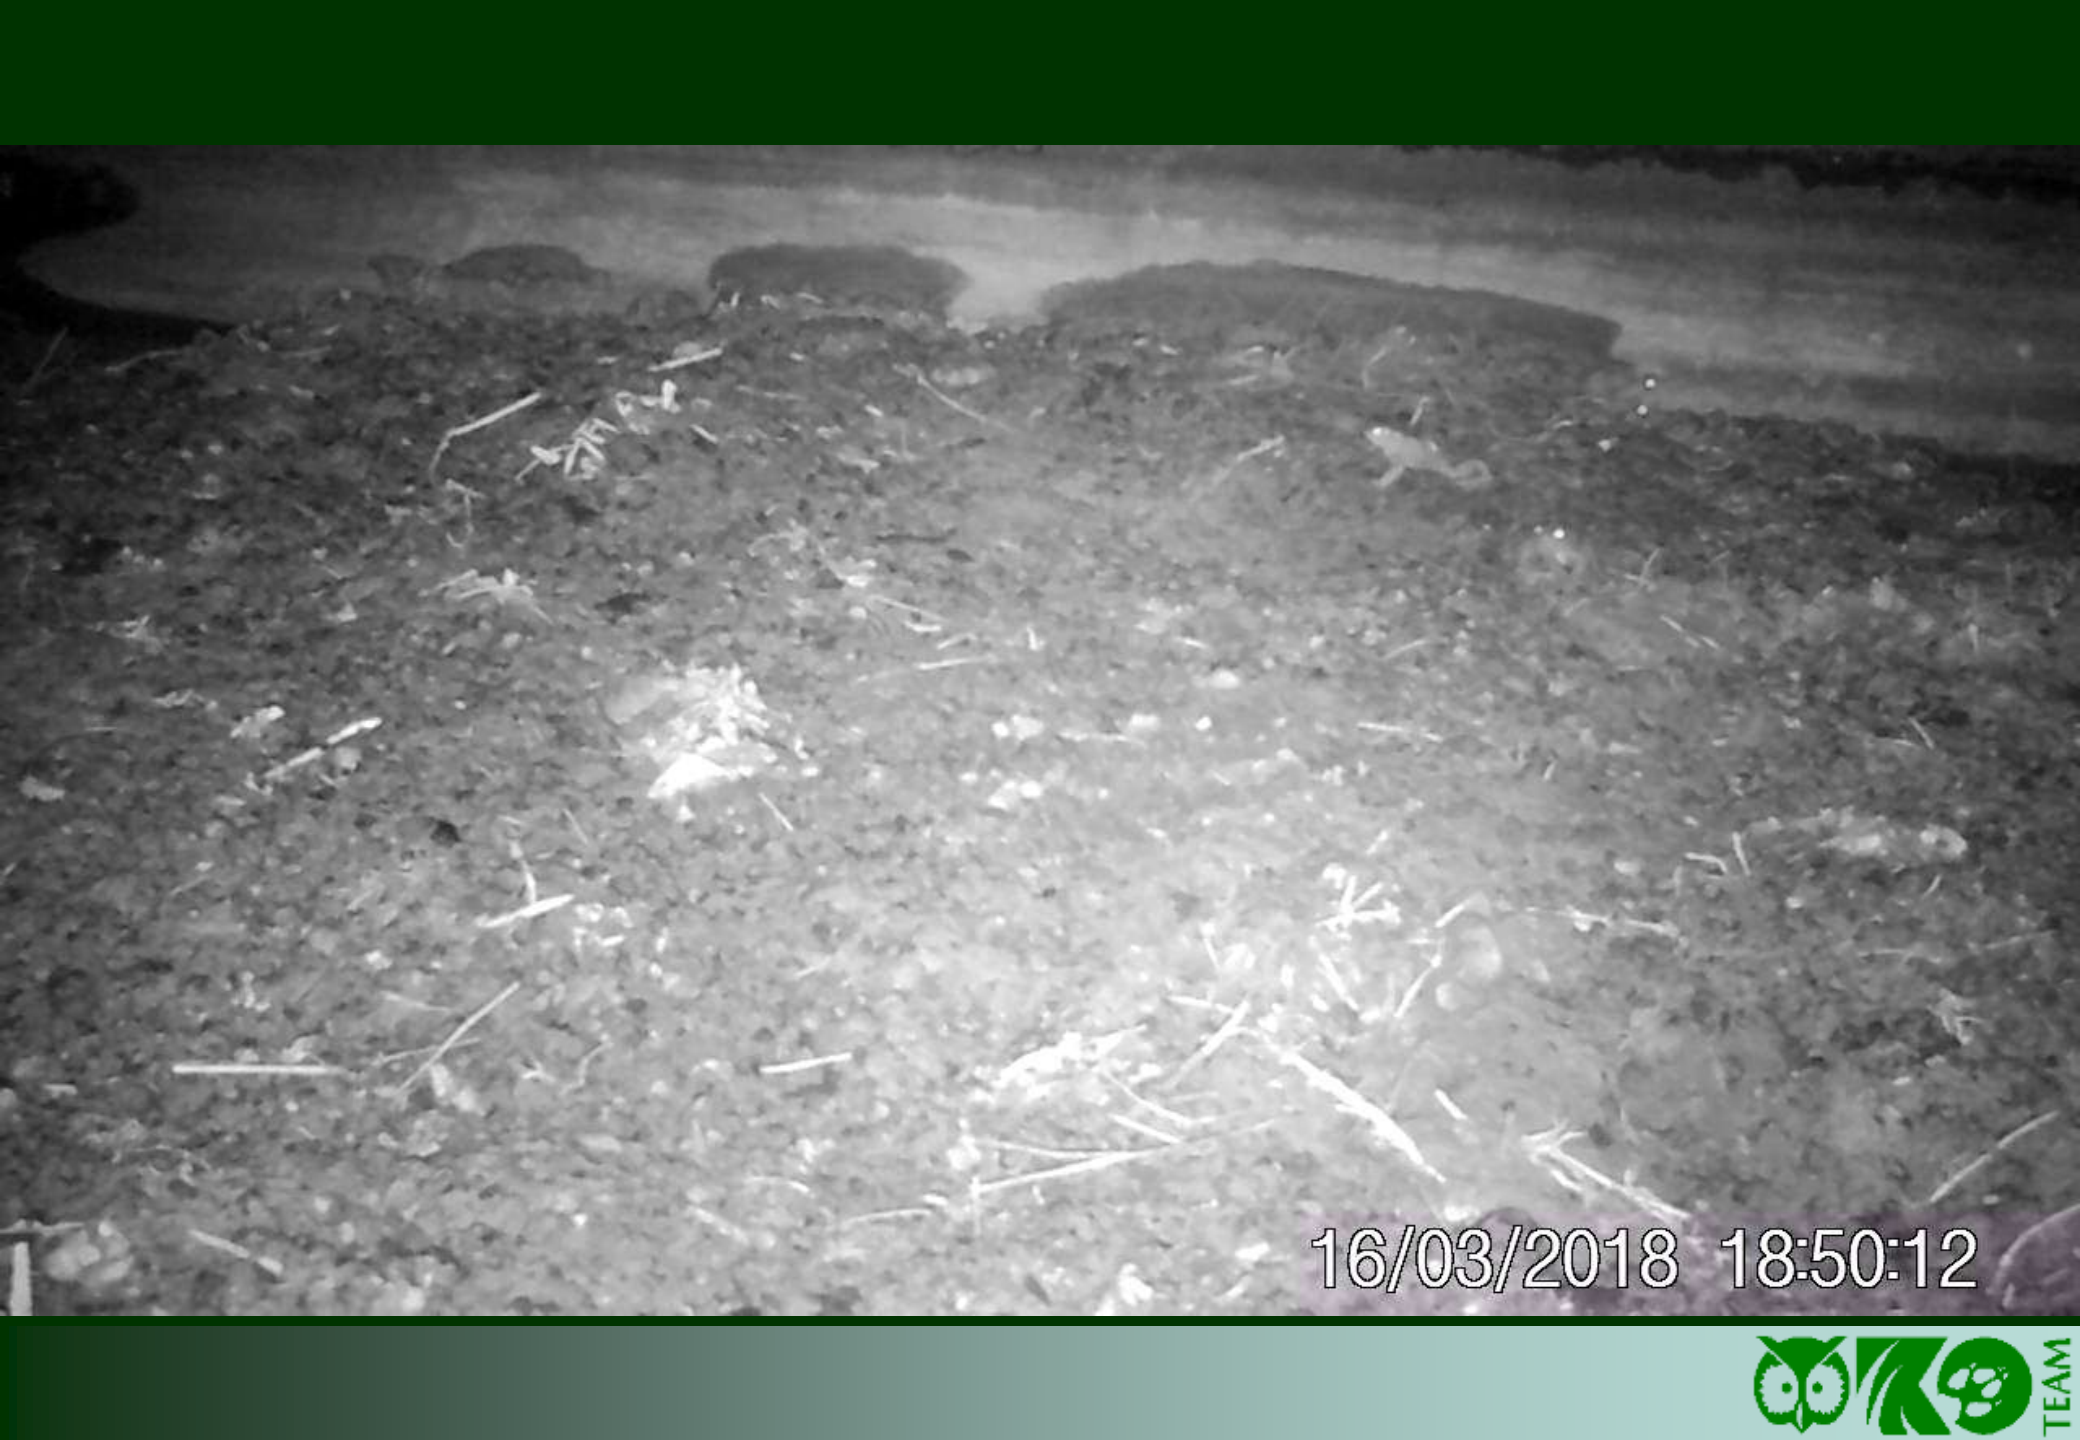
Ergebnisse 2: Videodokumentation

2 x Hinwanderung, 1 x Rückwanderung

Kameras werden selten ausgelöst:

(zu) geringe Differenz im sichtbaren und langwelligen Bereich

→ Farbmarkierung

→ Leichte Verbesserung

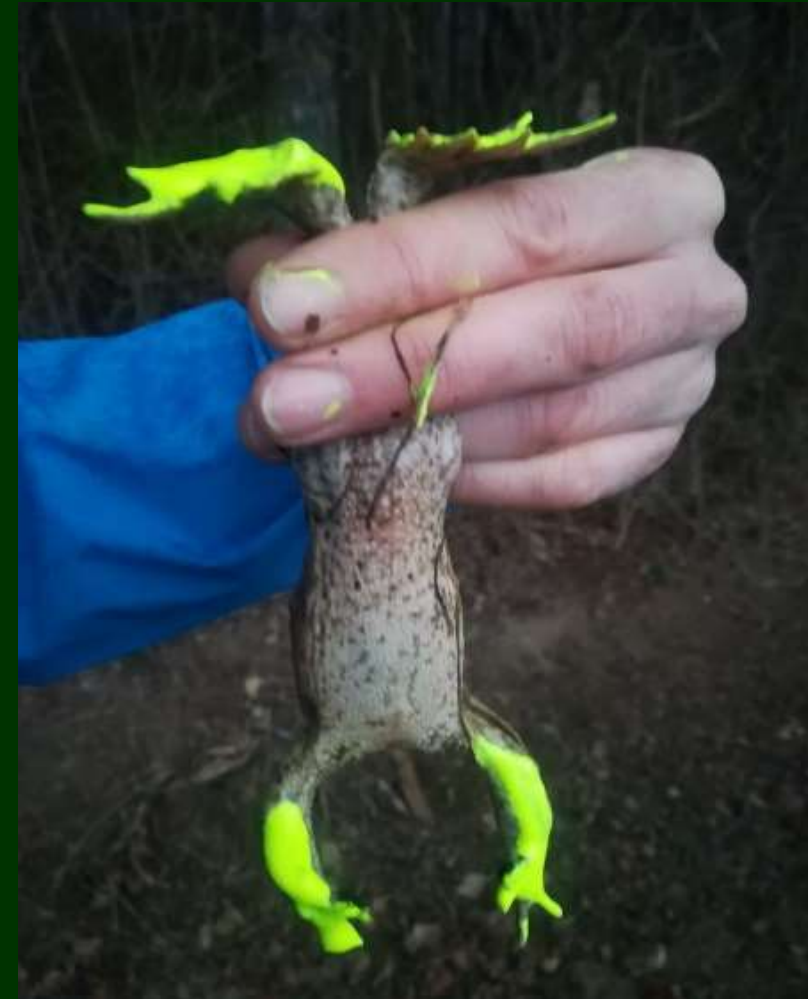
Ergebnisse 4: Fluoreszenzmarkierung

- Grundsätzlich sehr gute Methode
- Effizienz stark abhängig von Untergrund (Acker - Grünland - Wald) und vom Wetter
- Dokumentierbar:
Wanderstrecke, zurückgelegte Distanz, Überkletterungsversuche
- Nach einer Stunde: Distanzen bis 13 m

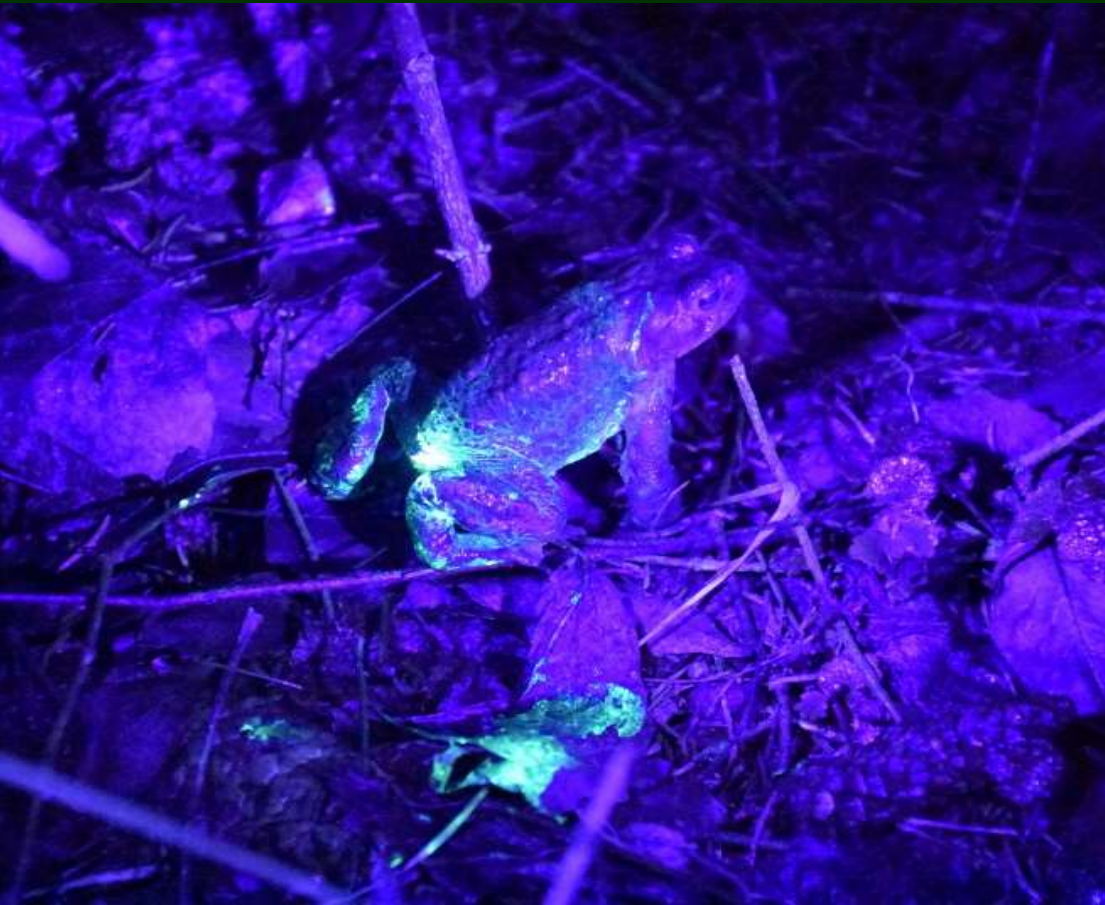
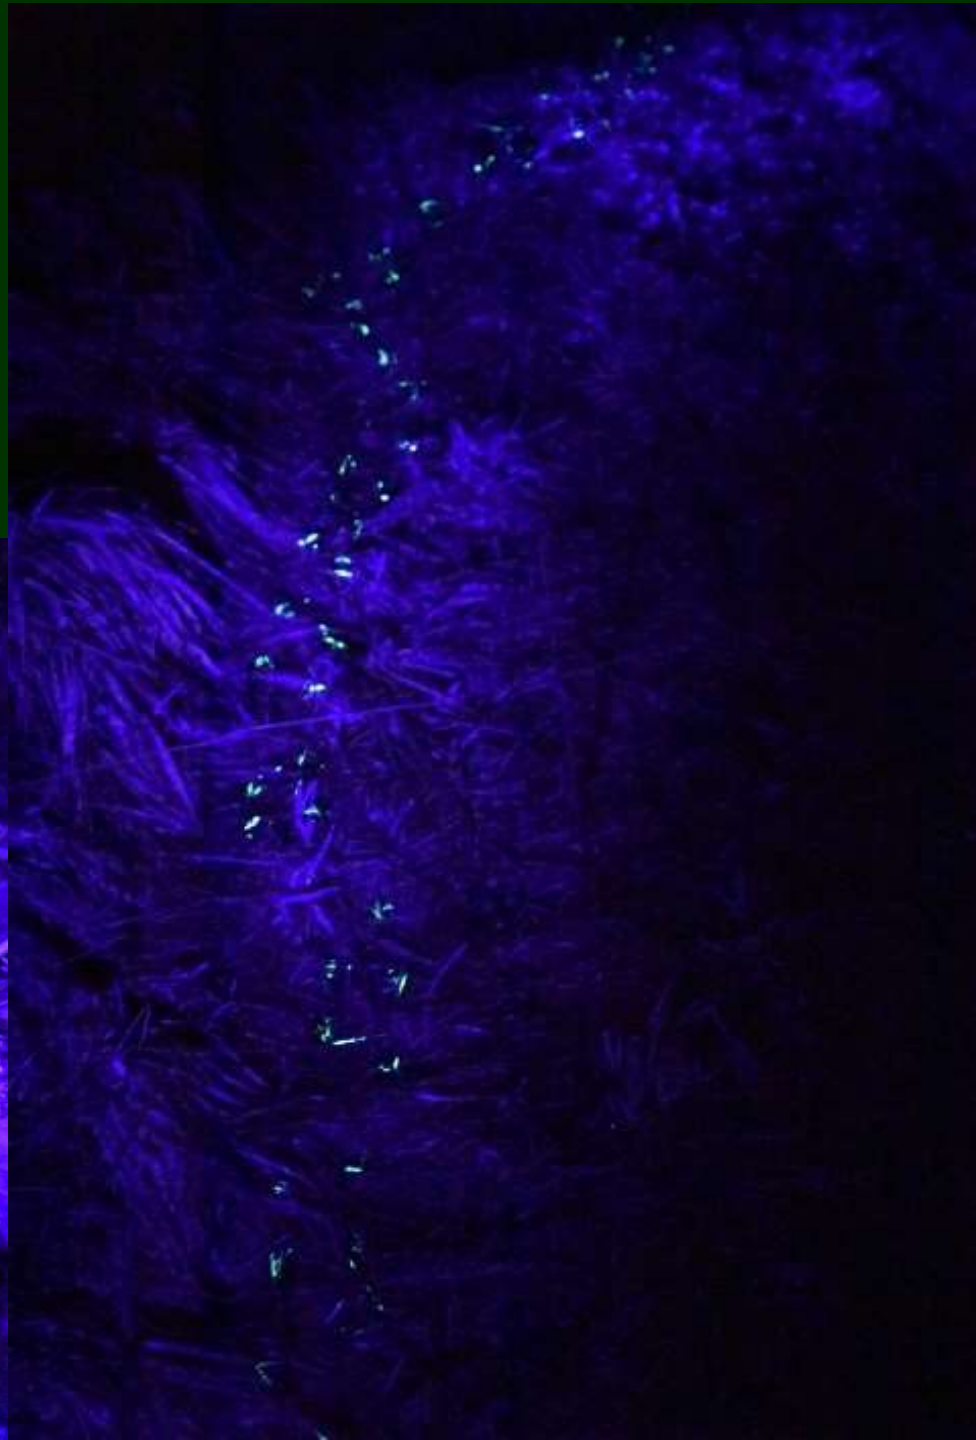
- Sehr gute Sichtbarkeit mit UV-Lampen
